## Opleveringskeuring valbeveiliging

IVDV2200

Kantoorgebouw Amsterdam

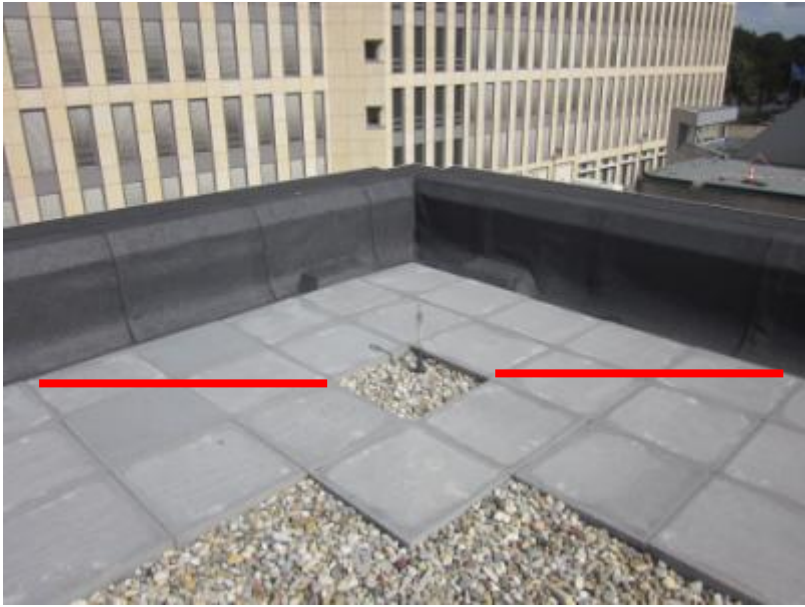
### 3.2 Dakvlak 1 en 2

Categorie	Tekortkoming in de uitvoering	
Bevinding	Ter plaatse van de pendule ankeringspunten zijn geen zonemarkeringen aangebracht.

Prioriteit 2
Aanbeveling	Breng de zonemarkeringen aan conform de tekening uit de RI&E.	Wie? leverancier
Bewijslast	Maak meerdere foto's van de aangepaste situaties en mail deze naar <a href="mailto:oplevering@ivdv.nl">oplevering@ivdv.nl</a>	Status Open

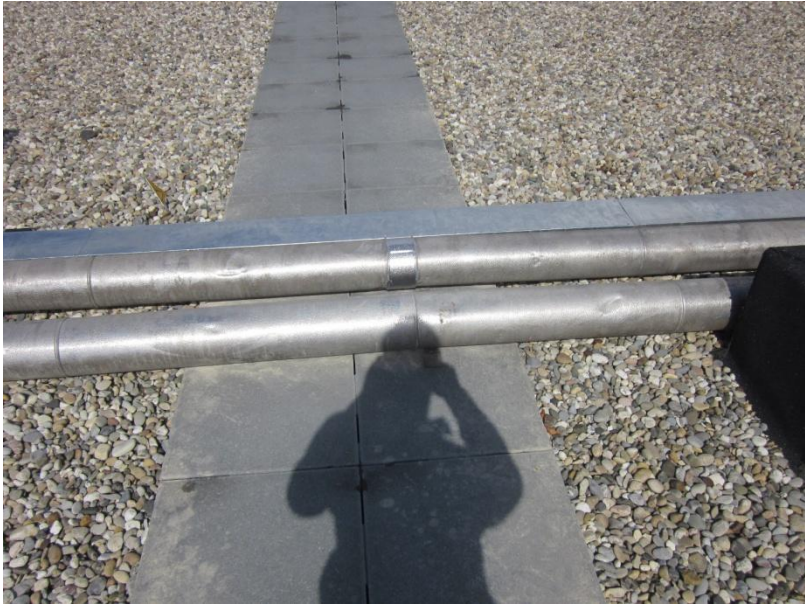
### 3.3 Dakvlak 1

Categorie	Wijziging t.o.v. het ontwerp	
Bevinding	<p>Ten tijde van de werkzaamheden is besloten het leidingwerk niet te verwijderen. Tevens is een kabelgoot aangebracht waardoor personen een grote overstap moeten maken en op de leidingen kunnen gaan staan. Deze situatie komt twee keer voor.</p>

Prioriteit <b>3</b>
Aanbeveling	Plaats alsnog twee overstappen over het leidingwerk en de kabelgoot.	Wie? <b>Opdrachtgever</b>
Bewijslast	Maak een foto van de aangepaste situatie en mail deze naar <a href="mailto:oplevering@ivdv.nl">oplevering@ivdv.nl</a>	<b>Status</b> <b>Open</b>

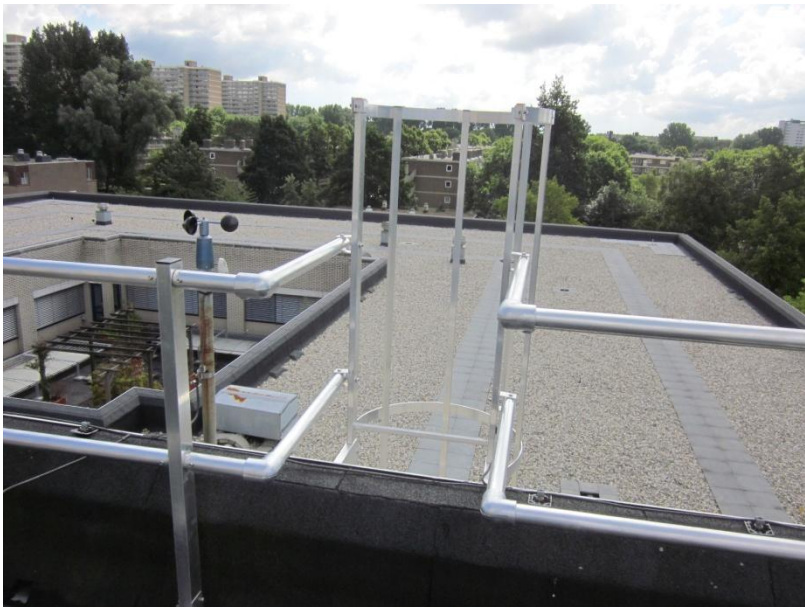
### 3.4 Dakvlak 4

Categorie	Tekortkoming uitvoering	
Bevinding	<p>De koiladder voldoet niet aan de NEN 14122-4 en AI blad 15:</p> <ul style="list-style-type: none"><li>- Het hekwerk bij de toetreding over de dakrand is te laag.</li><li>- De sparring tussen de bovenste trede en de dakrand is te groot.</li><li>- Er ontbreekt een zelfsluitende deur op aankomstniveau.</li></ul>

Prioriteit <b>2</b>
Aanbeveling	<p>Pas de koiladder aan:</p> <ul style="list-style-type: none"><li>- Plaats een bordes bij de bovenste sport.</li><li>- Verhoog het hekwerk op aankomstniveau tot een meter boven de dakrand.</li><li>- Plaats een zelfsluitend deur.</li></ul> <p>Zie ook bijlage detail A van de RI&amp;E rapportage.</p>	Wie? <b>Leverancier</b>
Bewijslast	<p>Maak een foto van de aangepaste situatie en mail deze naar <a href="mailto:oplevering@ivdv.nl">oplevering@ivdv.nl</a></p>	<b>Status</b> <b>Opgelost</b>
