Dak Risico Inventarisatie en Evaluatie

Brandweerkazerne Den Haag

Projectnummer : 2009.000

Datum : 2 april 2015

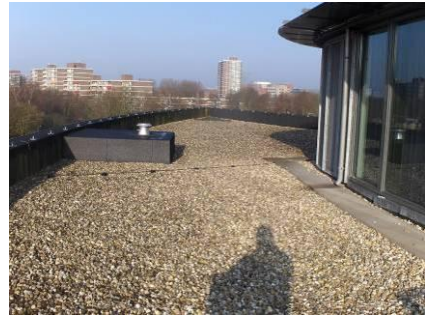
3.1.1 Type dak

Het dakvlak is een plat dak. Het dakvlak heeft een 50 cm hoge en 35 cm brede borstwering. De hoogte van het dak is ongeveer 13,2 meter.

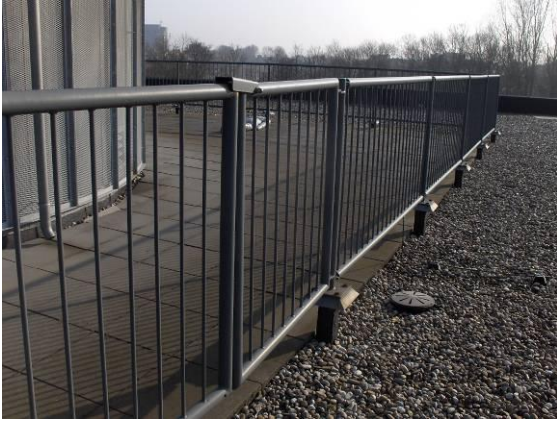
- Valgevaar bij het betreden en het verlaten van het niet met hekwerk omringde dakdeel (P1).
- Letsel/ valgevaar derden door toetreding tot een onveilig dakvlak (P1).
- Letsel/valgevaar bij calamiteiten door een onveilige vluchtweg (P1).
- Valgevaar bij werkzaamheden op het dakvlak (P1).

Onveilige toetreding tot het dakvlak binnen 4 meter van de dakrand

- Plaats, conform de tekening van bijlage 1, een looproute (minimaal 50 cm breed) naar zowel het te plaatsen veiligheidssysteem als naar de veilige zone op het dakvlak. Personen dienen zich bij toetreding tot het dakvlak direct te zekeren aan het te plaatsen valbeveiligingssysteem. Leg dit vast in een instructie.

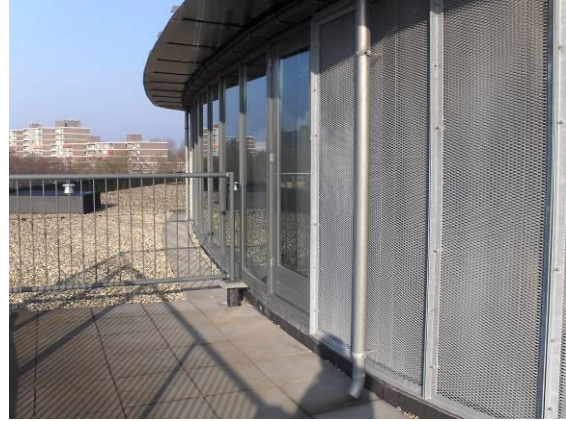
Het dakvlak wordt betreden via deuren vanuit de trainingsruimte of via de trap van het naastgelegen noodtrappenhuis. De toetredingen tot het dakvlak zijn **veilig**.

Veilige toetreding tot het met hekwerk omringde dakgedeelte via een deur

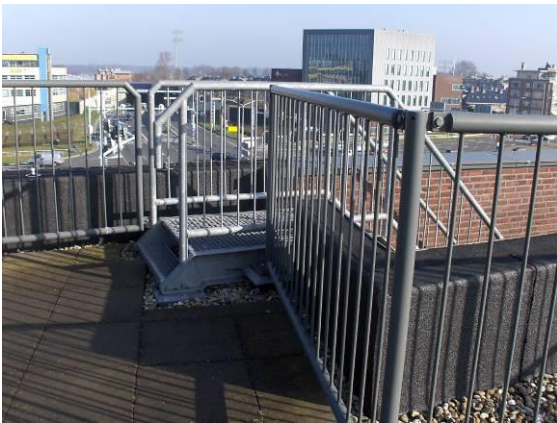
Veilige toetreding tot het met hekwerk omringde dakgedeelte via een noodtrap

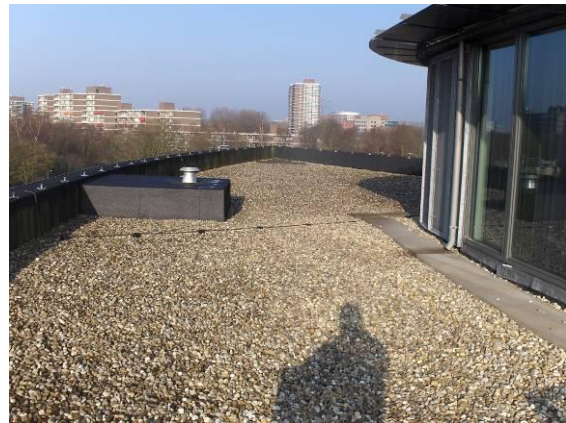
- Het dakvlak is deels omringd door een hekwerk. Om fysieke belasting te voorkomen is een deur in het hekwerk aangebracht. De deur in het hekwerk bevindt zich binnen 4 meter van de dakrand en is niet afgesloten met een slot.
- Op het dakvlak is een 49 cm hoger gelegen dakdeel aangetroffen. Er is geen risico op fysieke belasting bij het betreden en verlaten van het hoger gelegen dakdeel.

Hoger gelegen dakdeel op het dakvlak

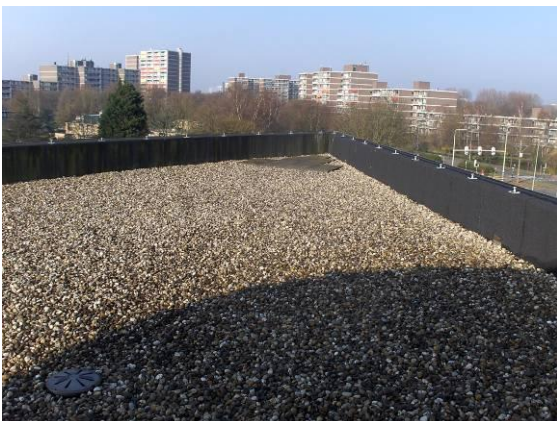
Een 50 cm hoge en 35 cm brede borstwering rondom het dakvlak voorzien van bliksembeveiliging

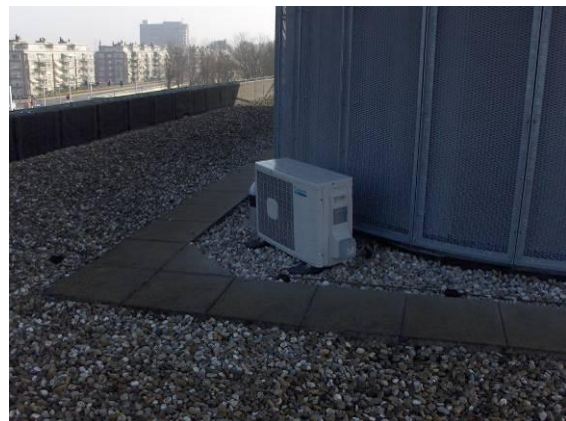
Airco-installatie op het dakvlak

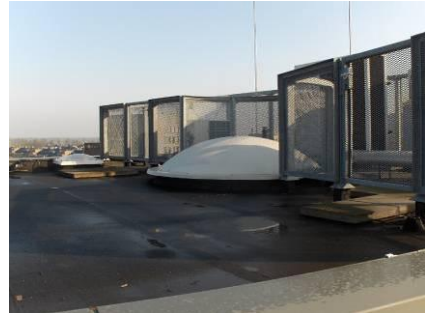
3.2.2 Dakconstructie

Het materiaal van de dakconstructie is vermoedelijk staal. Op de dakconstructie ligt een isolatielaag met daarop een gemineraliseerde bitumineuze dakbedekking.

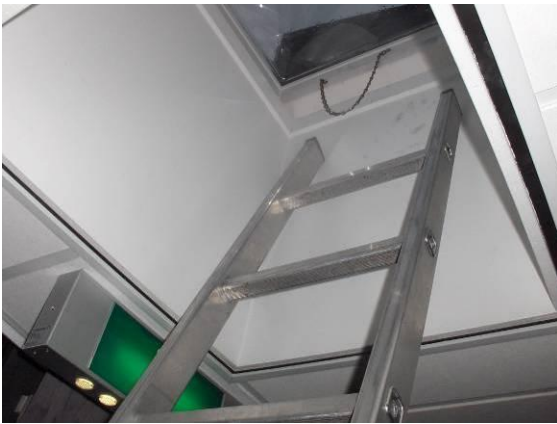
- De uitstap van de lichtkoepel bevindt zich binnen 2 meter van de dakrand.
- De mobiele ladder kan bij plaatsing niet direct geborgd worden tegen verschuiven of omvallen.
- Op het dakvlak ontbreekt de handgreep van minimaal 1 meter hoog, waaraan personen zich kunnen optrekken c.q. vasthouden bij het betreden en het verlaten van het dakvlak.
- De lichtkoepel kan na openen niet worden geborgd tegen dichtvallen.

De mobiele ladder kan niet geborgd worden bij toetreding tot het dakvlak

- De toetreding dient gemakkelijk te kunnen worden geopend en na openen te kunnen worden geborgd tegen dichtvallen, bijvoorbeeld met behulp van een gasdrukveer.
- Plaats een aanhaakpunt voor de mobiele ladder aan de rand van de lichtkoepel zodat de ladder na plaatsing wordt geborgd tegen omvallen en zijwaarts wegschuiven.
- Plaats een handgreep van minimaal 1 meter hoog aan de rand van de toetreding, waaraan personen zich kunnen vasthouden c.q. optrekken bij betreding van het dakvlak.
- Na het betreden van het dakvlak dient de lichtkoepel direct te worden gesloten. Leg dit vast in een instructie.
- Plaats conform de tekening van bijlage 1 een hekwerk (conform NEN 2770 en Arbobeleidsregel 3.16) aan de dakrand.

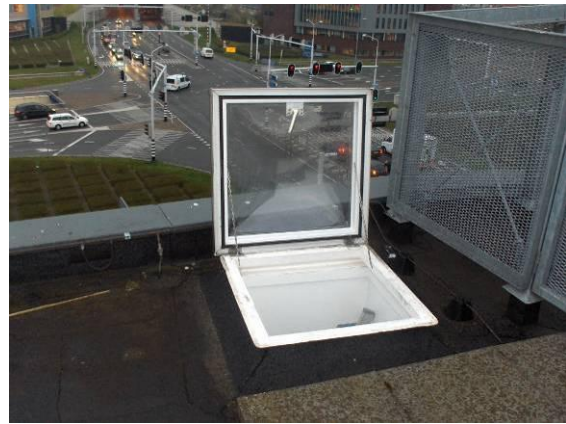
De lichtkoepel bevindt zich binnen 2 meter van de dakrand en is niet geborgd tegen dichtvallen

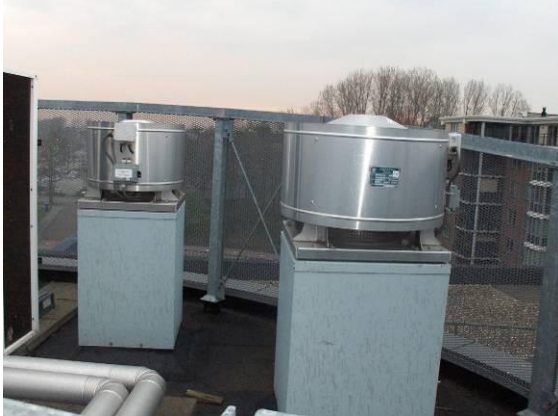
Diverse installaties in het met hekwerk omringde dakdeel

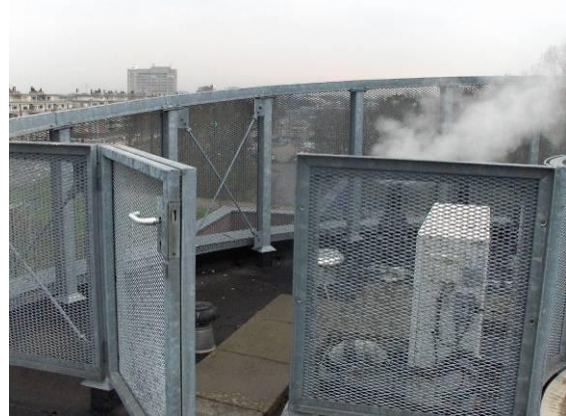
- Het dakvlak is deels omringd door een hekwerk voorzien van twee scharnierende deuren. De deuren in het hekwerk bevinden zich binnen 2 meter van de dakrand. In het dakdeel omringd door hekwerk zijn alle installaties, waar onder een WAS (zie paragraaf 2.6), geplaatst.
- Naast het dakvlak bevindt zich een glazen luifel. De luifel is niet mandragend.

Toetreding tot de installaties via een deur in het hekwerk

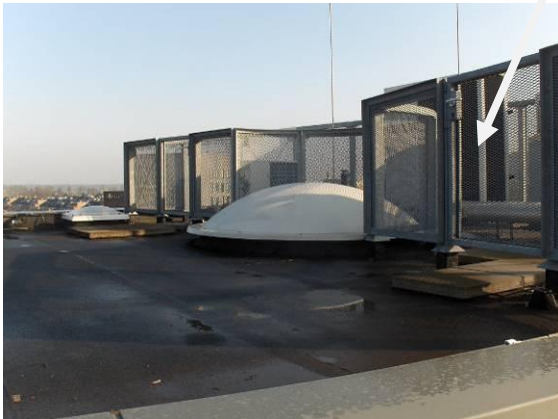
Toetreding niet gebruiken

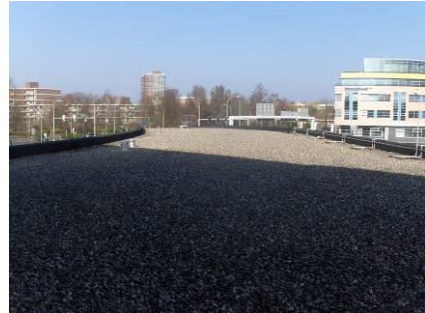
3.3.1 Type dak

Het dakvlak is een plat dak. Het dakvlak heeft een 40 cm hoge en 40 cm brede borstwering. De hoogte van het dak is ongeveer 6 meter. Het maaiveld rondom het complex varieert, hierdoor is de valhoogte op de diverse delen van het dakvlak variabel.

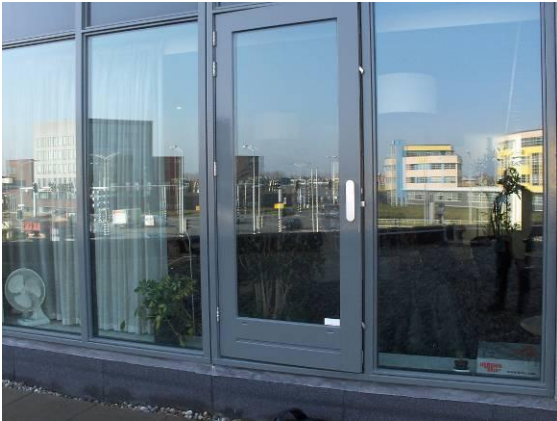
Het dakvlak wordt betreden van binnen uit het complex via een deur. De toetreding tot dakvlak is veilig.

Veilige toetreding tot het dakvlak via een deur van binnen uit het gebouw

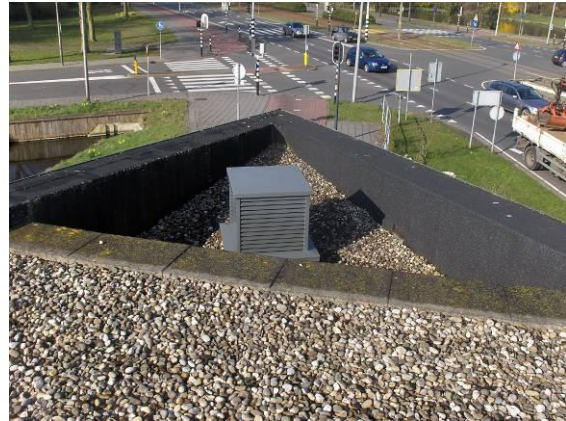
- Op het dakvlak is een 70 cm lager gelegen dakdeel aangetroffen.
- Ter plaatse van het fietspad grenzend aan het dakvlak is de hoogte tot het dakvlak 1,9 meter. Hierdoor bestaat het risico dat personen vanaf het naastgelegen fietspad het dakvlak betreden.

Fysieke belasting bij het betreden en verlaten van het lager gelegen dakdeel

- Plaats, conform de tekening van bijlage 1, een permanente opstap om het hoogteverschil op het dakvlak zonder het ontstaan van fysieke belasting te kunnen overbruggen.

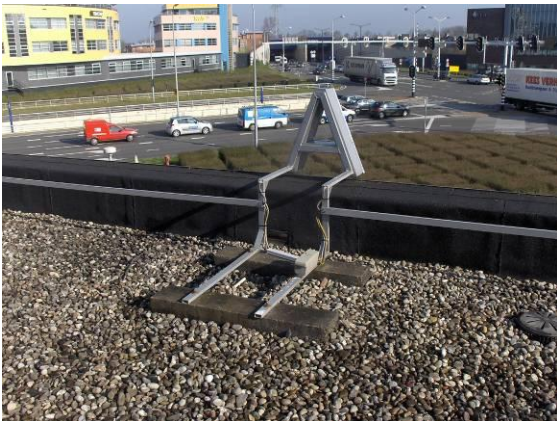
Reclamebord binnen 2 meter van de dakrand

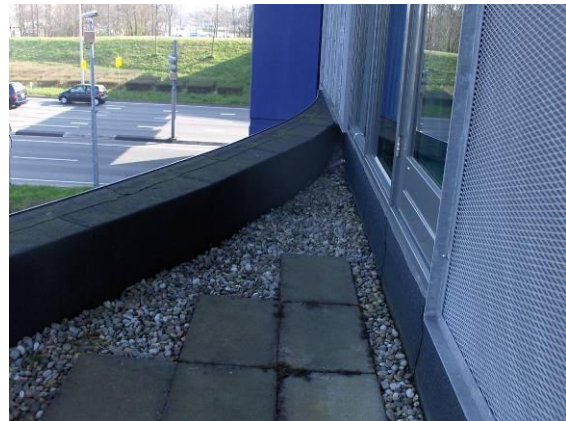
Onveilige toetreding tot het dakvlak via een deur binnen 2 meter van de dakrand

- Plaats, conform de tekening van bijlage 1, hekwerken (conform NEN 2770 en Arbobeleidsregel 3.16) aan de dakranden om toetreding door derden te voorkomen en reinigingswerkzaamheden aan de ramen kunnen worden uitgevoerd zonder het gebruik van persoonlijke beschermingsmiddelen.
