Dak Risico Inventarisatie en Evaluatie

Dak RI&E Voorbeeldrapportage

Complex Prinsenlaan 2-50

Den Haag

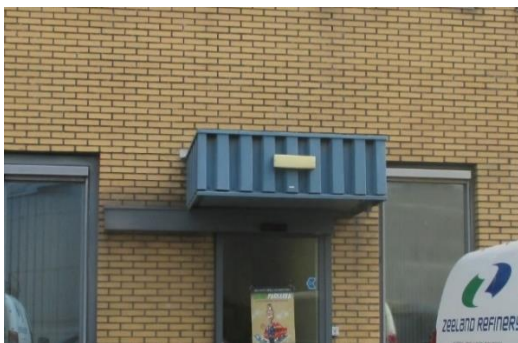
Op locatie zijn diverse luifels en/of bergingen aangetroffen. Ons advies is om deze luifels en/of bergingen niet te betreden en niet te voorzien van permanente valbeveiligingssystemen, maar tijdens werkzaamheden te werken conform Arbobesluit 3.16 en de Arbocatalogus Platte Daken. Bij de keuze van het toe te passen arbeidsmiddel dient men zich te houden aan de eisen gesteld in Arbobesluit 7.23.

Luifel aangetroffen

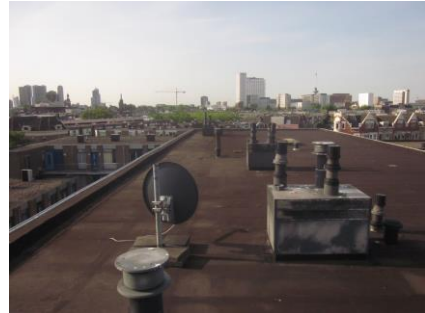
Het materiaal van de dakconstructie is vermoedelijk beton. Op de dakconstructie ligt een isolatielaag met daarop een bitumineuze dakbedekking.

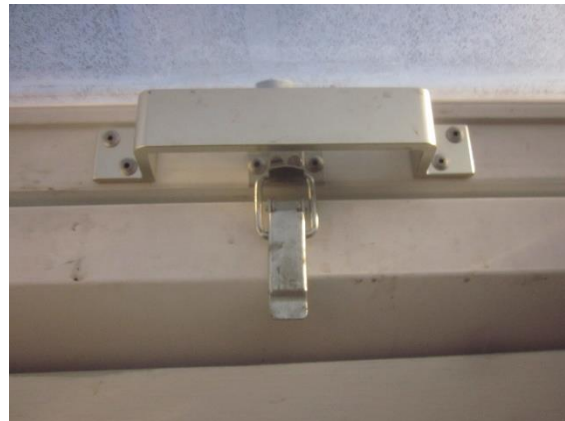
- Het dakluik is niet doorvalbestendig.
- Het dakluik is niet afsluitbaar en kan waardoor derden het dak kunnen betreden.

Er ontbreekt een slot op het dakluik

- Sluit de toetreding af met een slot en plaats een waarschuwingssignalering “verboden toegang onbevoegden”, waardoor ongewenste toetreding door bewoners/onbevoegden wordt voorkomen.
- Plaats, conform de tekening in bijlage 1, een hekwerk inclusief afsluitbare deur rondom het dakluik (conform Arbocatalogus Platte Daken).

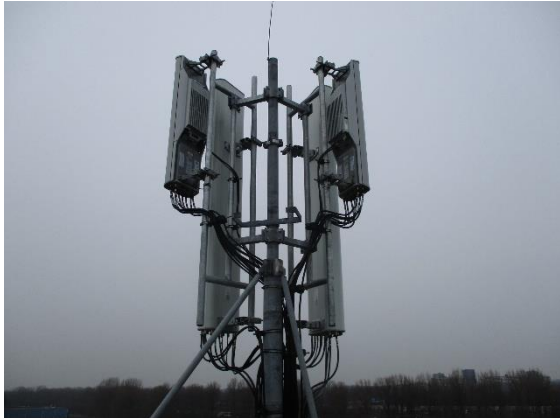
GSM antennemast aangetroffen

- Bij enkelvoudige GSM-antennes dient men horizontaal een afstand van minstens drie meter aan te houden en verticaal een afstand van minstens 0,5 meter (Abomafoon 6.29). De gebouweigenaar dient de GSM-operator een duidelijk bord te laten plaatsen om de veilige afstand aan te geven.
- Bij complexe antenne-installaties moet vooraf informatie worden ingewonnen bij de eigenaar of beheerder van de antenne.
- Bij werkzaamheden op daken waar GSM-masten zijn geplaatst, zal de gebouweigenaar of opdrachtgever op verzoek van het uitvoerend bedrijf een verklaring afgeven dat de werking van de masten geen gezondheidsschade veroorzaakt. Indien de gebouweigenaar hiertoe niet in staat is, zal de zendmast gedurende de tijden dat zich mensen op het dak bevinden buiten dienst worden gesteld. Het uitvoerend bedrijf krijgt de gelegenheid zich te overtuigen van deze "Buitendienststelling".

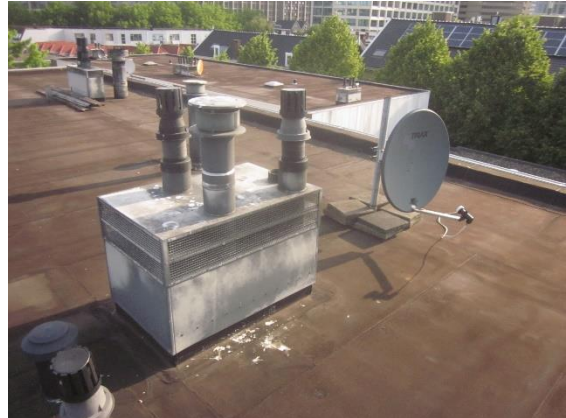
Schotelantenne van een bewoner aangetroffen

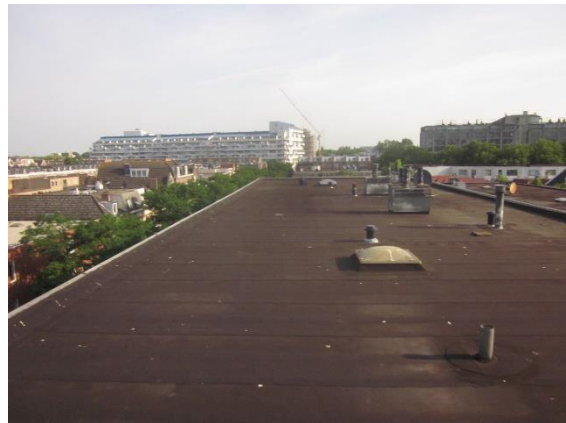
- Er is op het dak een hekwerk aangebracht. Het hekwerk is veilig.
- In het dakvlak is een lichtkoepel aangebracht voor belichting van de onderliggende ruimte. De lichtkoepel is niet doorvalbestendig.
- Op het dakvlak is een GSM-antenne aangetroffen (zie hoofdstuk 2).
- Er is geconstateerd dat bewoners het dak betreden (zie hoofdstuk 2).

Doorvalgevaar door een lichtkoepel

- Breng markering veilige arbeidszone aan conform de tekening in bijlage 1.
- Maak de lichtkoepel doorvalbestendig conform de tekening van bijlage 1.
- Plaats permanente ankeringspunten (conform NEN 795) op het dak, die verbonden zijn door een permanente veiligheidslijn waaraan personen valbeveiliging kunnen vastmaken, conform de tekening in bijlage 1.
- Personen dienen te werken met een harnasgordel (conform EN 361) en een veiligheidslijn (conform EN 354) met een lengte van 1,8 meter.

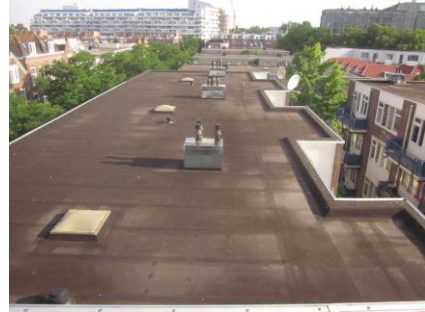
Het materiaal van de dakconstructie is vermoedelijk beton. Op de dakconstructie ligt een isolatielaag met daarop een bitumineuze dakbedekking.

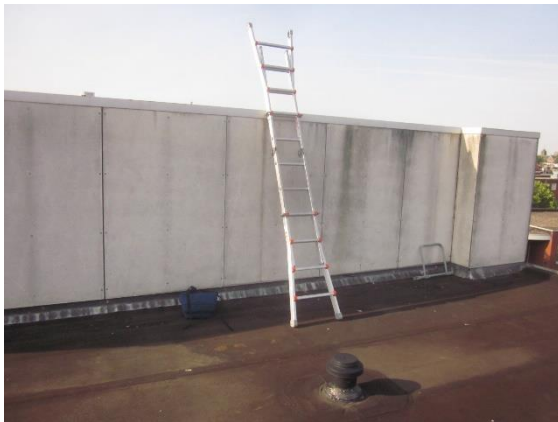
Het dakvlak wordt betreden vanaf dakvlak 1 met behulp van een mobiele ladder. De toetreding tot het dakvlak is **onveilig** om de volgende redenen:

- De mobiele ladder kan bij plaatsing niet direct geborgd worden tegen verschuiven of omvallen.
- De ladder wordt bij plaatsing direct op de dakbedekking geplaatst.
- Er is geen mobiele ladder aanwezig op het dakvlak.

Onveilige toetreding

- Plaats een kooiladder, conform NEN 14122-4, conform de tekening in bijlage 1.
- Breng looprouthemarkeering aan (minimaal 50 cm breed) conform de tekening in bijlage 1.

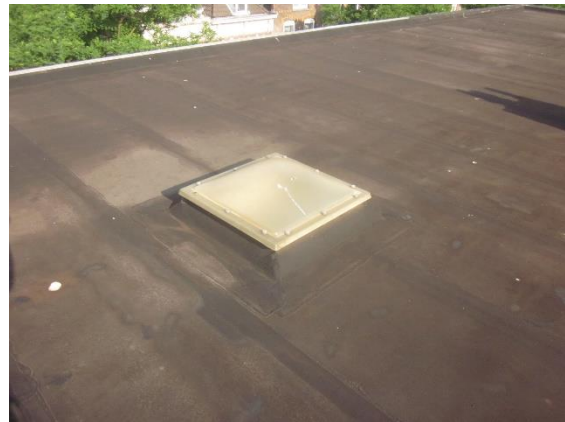
- In het dakvlak zijn 3 lichtkoepels aangebracht voor belichting van de onderliggende ruimte. De lichtkoepels zijn niet doorvalbestendig.

Doorvalgevaar lichtkoepels

- Breng markering veilige arbeidszone aan conform de tekening in bijlage 1.
- Maak de lichtkoepels doorvalbestendig conform de tekening van bijlage 1.
- Plaats permanente ankeringspunten (conform NEN 795) op het dak, die verbonden zijn door een permanente veiligheidslijn waaraan personen valbeveiliging kunnen vastmaken, conform de tekening in bijlage 1.
- Plaats pendule-ankeringspunten (conform NEN 795) op het dakvlak conform de tekening in bijlage 1.
- Breng zonemarkering aan conform de tekening in bijlage 1.
- Personen dienen te werken met een harnasgordel (conform EN 361) en een instelbare veiligheidslijn (conform EN 354) inclusief instelbare lijnklem (conform EN 353-2) en valdemper (conform EN355). Zie voor het juiste gebruik de bijlage "Toelichting gebruik persoonlijke valbeveiliging".

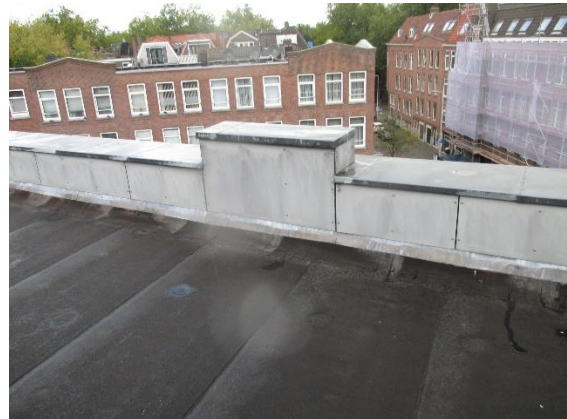
Het dakvlak is een plat dak. De hoogte van het dak is ongeveer 2,9 meter. Het dakvlak heeft deels een 105 cm hoge en 30 cm brede borstwering.

Borstwering 105cm hoog

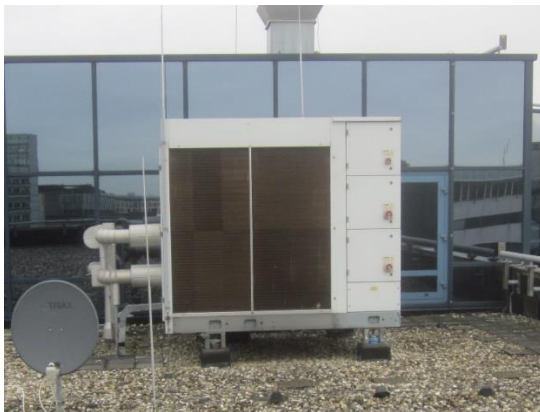
Luchtbehandeling en airco-units aangetroffen

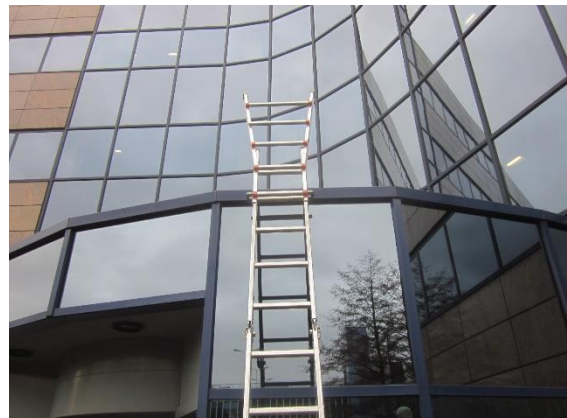
Het dakvlak wordt betreden vanaf de begane grond met behulp van een mobiele ladder. De toetreding tot het dakvlak is **onveilig** om de volgende redenen:

- De mobiele ladder kan bij plaatsing niet direct geborgd worden tegen verschuiven of omvallen.
- De ladder kan bij plaatsing niet op een stabiele ondergrond worden geplaatst.
- De dakrand ter plaatse van de toetreding kan glad zijn tijdens vochtige weersomstandigheden.

Onveilige toetreding via mobiele ladder

- Plaats een ladderborgingspunt die de ladder bij plaatsing direct borgt tegen zowel zijwaarts wegschuiven als van onderen wegglijden conform de tekening in bijlage 1.
- Creëer, conform de tekening in bijlage 1, een ladderopstelplaats.
- Plaats, conform de tekening in bijlage 1, een antislipvoorziening op de dakrand om uitglijdgevaar te voorkomen.
